Estudo de Impacto Ambiental

Volume 3
Anexo 7 (Parte 2) ao 18

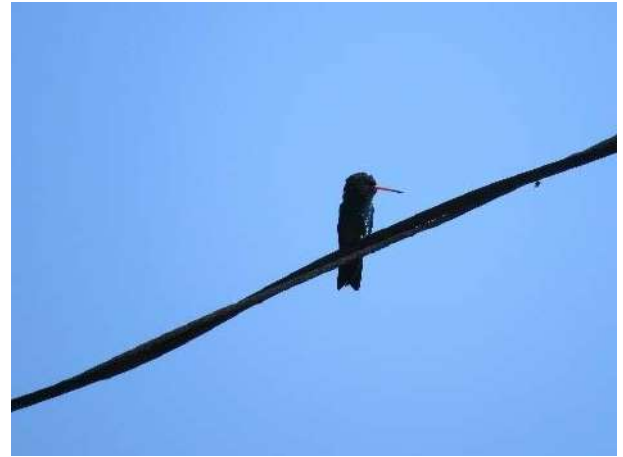
Foto 16: Besourinho-de-bico-verde (*Chlorostilbon lucidus*).

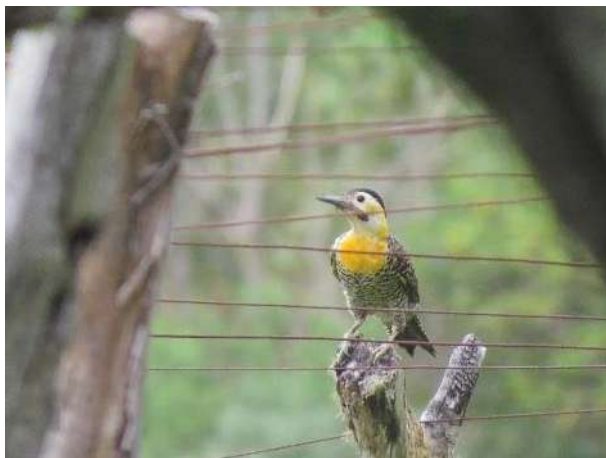
Foto 17: Pica-pau-do-campo (*Colaptes campestris*).

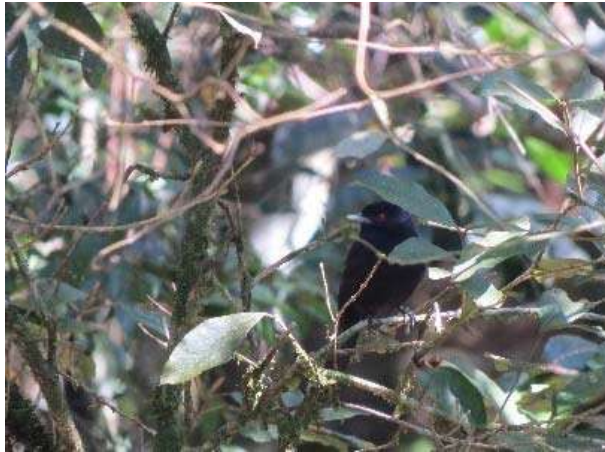
Foto 19: Maria-preta-de-bico-azulado (*Knipolegus cyanirostris*).

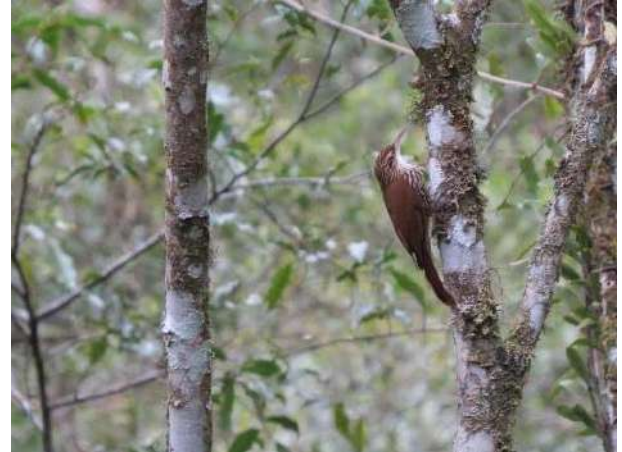
Foto 20: Arapaçu-escamoso-do-sul (*Lepidocolaptes falcinellus*).
