RELATÓRIO DE IMPACTO AMBIENTAL (EIA)

LOTEAMENTO ZONA NOBRE

BALNEÁRIO ARROIO DO SILVA

MHG RECURSOS HÍDRICOS, ENGENHARIA  
E MEIO AMBIENTE

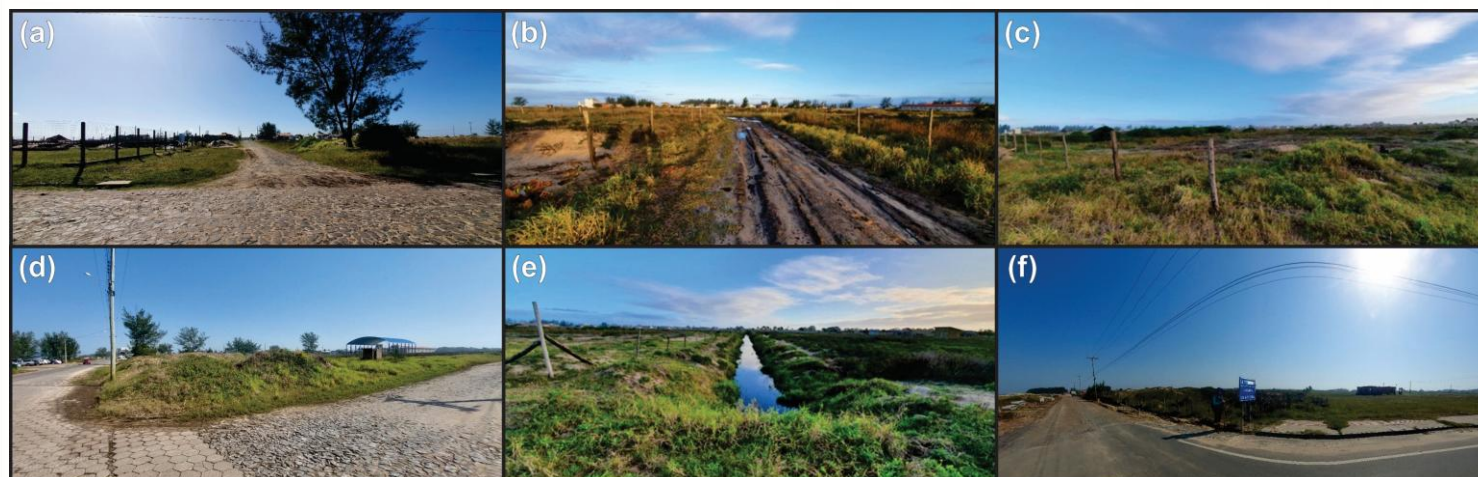
**Figura 1:** Imagens que exibem a área do empreendimento. (a) Vista da porção leste. (b) Interior da área de estudo, notar rua sem pavimentação. (c) Vista do interior da área de estudo. (d) Limite sudoeste do terreno. (e) Vala de drenagem no interior do terreno. (f) Limite nordeste do lote objeto de análise, na divisa dos municípios de Balneário Arroio do Silva e Araranguá.

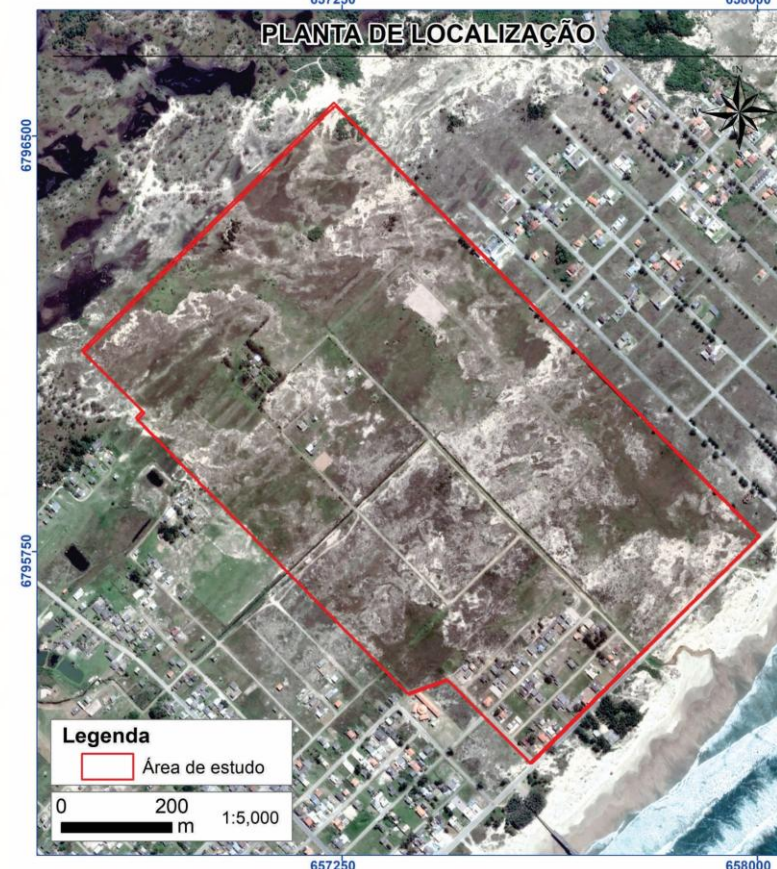
O empreendimento localiza-se no **município de Balneário Arroio do Silva (SC)**, junto à divisa com Araranguá, na **Praia da Meta**, em área inserida na **Macrozona Urbana** definida pelo Plano Diretor Municipal (Lei Complementar nº 099/2019). Com superfície aproximada de **69,8 hectares**, o terreno situa-se ao longo da **Avenida Beira-Mar**, estendendo-se entre o limite sudoeste, na intersecção com a Rua T11, e o limite nordeste, junto a um sangradouro que marca a transição municipal.

**Figura 2:** Mapa de localização da área do empreendimento, no limite norte do município de Balneário Arroio do Silva.

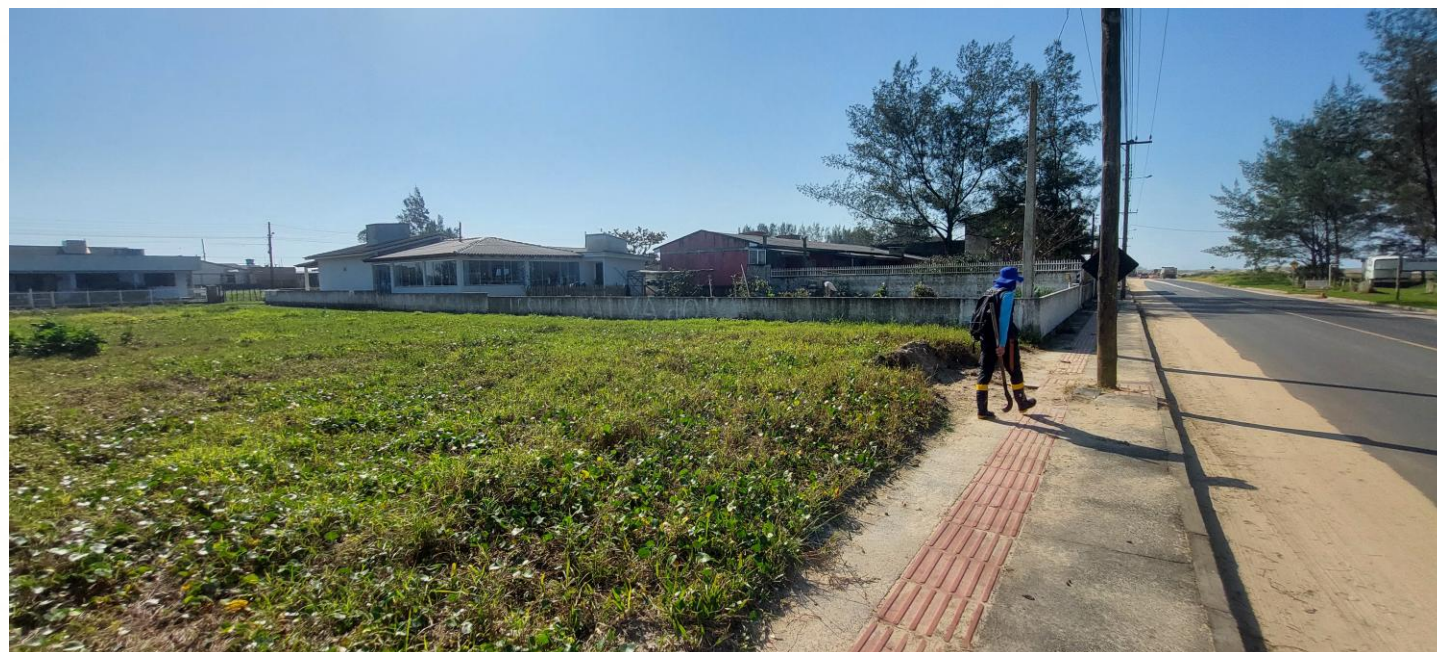
**Figura 5:** Vista do terreno objeto de análise, notar residências estabelecidas na porção frontal da área, junto a Avenida Beira Mar. A Avenida Beira Mar, no porção do município de Araranguá, estava sendo pavimentada durante a realização dos trabalhos de campo.

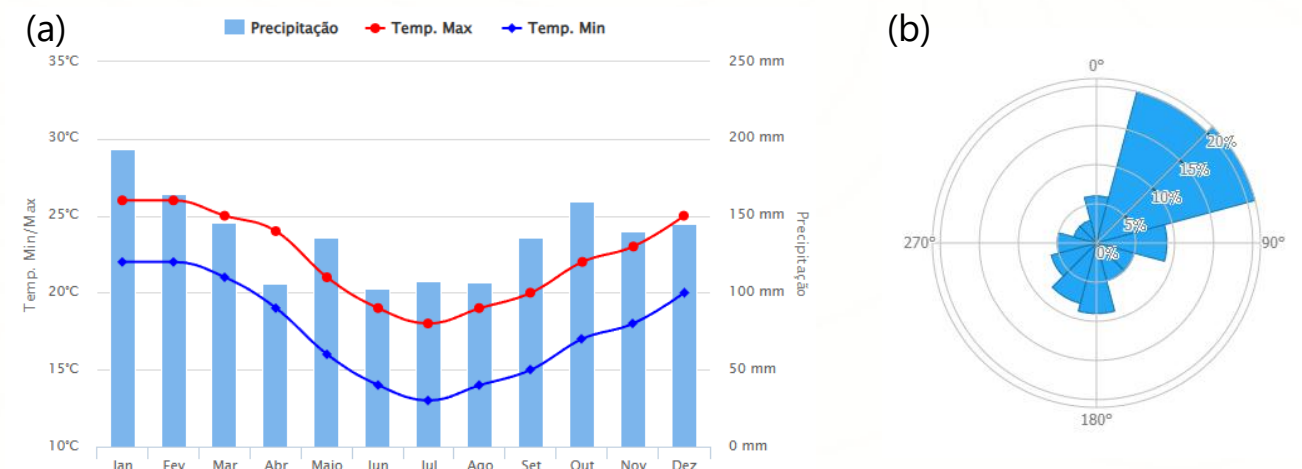
Figura 9: Dados históricos de precipitação, temperatura mínima e máxima e ventos. (a) A precipitação, assim como a temperatura, é maior nos meses de outubro a março. (b) Rosa dos ventos indica predominância de ventos do quadrante NE.

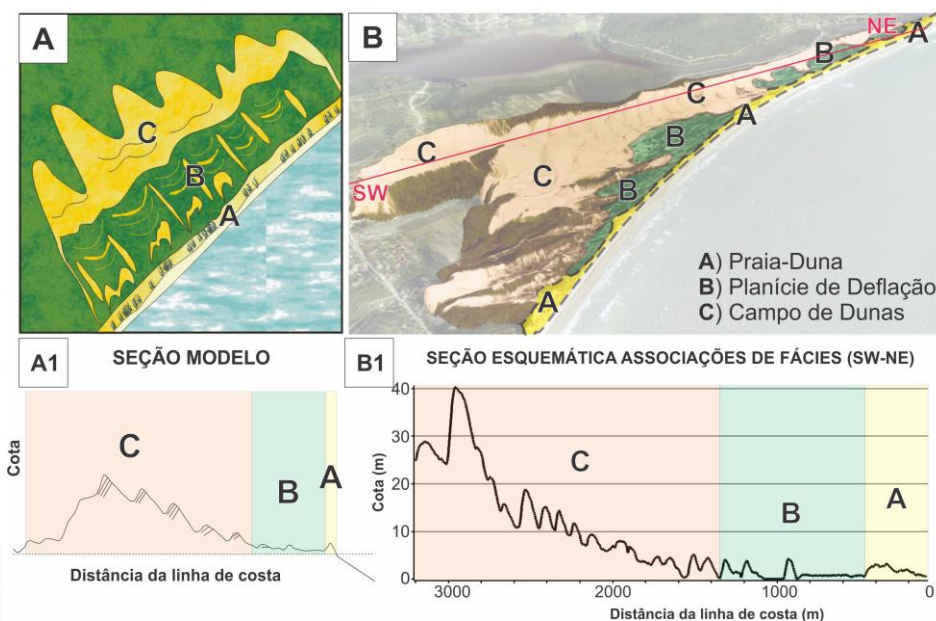
**Figura 12:** Figura esquemática de um sistema deposicional eólico costeiro. Em (A) tem-se a representação conceitual de um sistema eólico costeiro, que possui seção e topografia representadas em (A1). Em (B) apresenta-se o sistema em Garopaba, onde percebe-se didaticamente a posição das três associações de fácies: praia-duna, planície de deflação e campo de dunas. Nota-se, em (B1), que a planície de deflação possui os depósitos com as menores altitudes no sistema eólico costeiro.

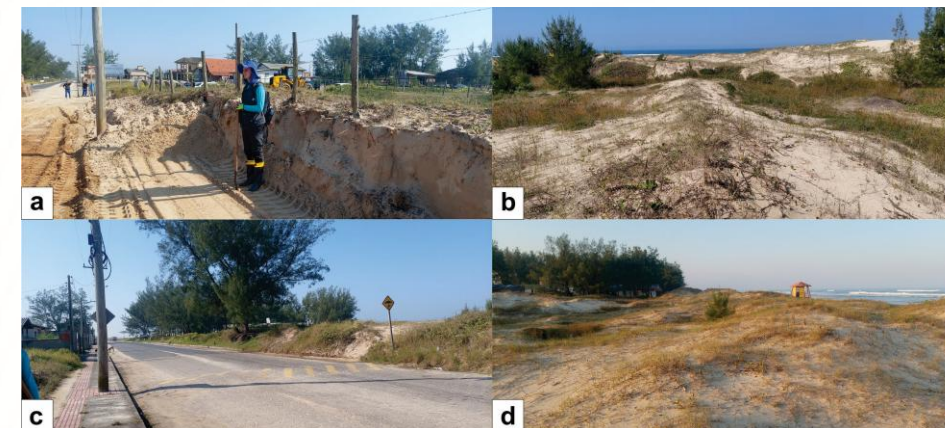
**Figura 13:** Figura esquemática de um sistema deposicional eólico costeiro. (a) Corte de estrada de 1 m realizado para a pavimentação da Av. Beira Mar, realizado sobre duna frontal. (b) Duna frontal estabelecida próxima a plataforma, notar cristas sinuosas. (c) Duna frontal estabelecida a partir da Av. Beira Mar. (d) Duna frontal estabelecida próxima à plataforma, notar vegetação herbácea e cristas sinuosas.

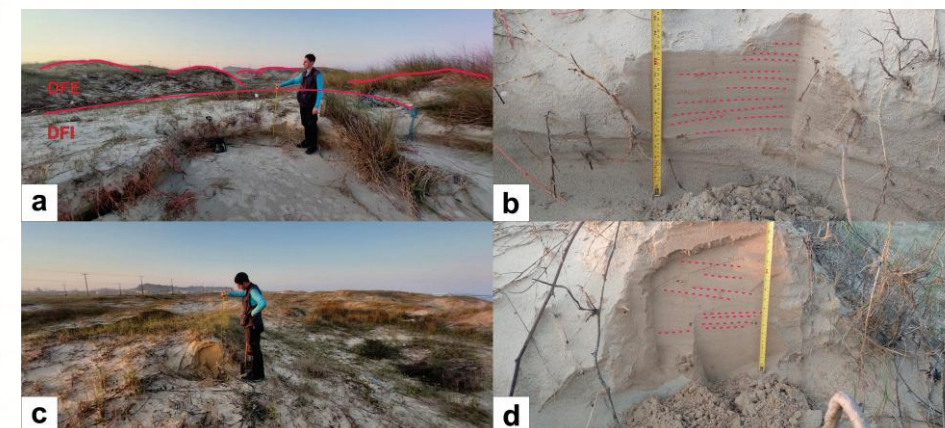
**Figura 14:** Vista geral e de detalhe dos locais de amostragem 20 (a e b) e 19 (c e d). (a) Duna frontal incipiente (DFI) em primeiro plano e duna frontal estabelecida (DFE) ao fundo, notar contraste do relevo. (b) Exposição de estruturas plano-paralelas do ponto 20. (c) Relevo ondulado de dunas frontais estabelecidas, notar vegetação. (d) Detalhe do ponto 20, onde nota-se uma série de estruturas cruzadas e várias plano-paralelas.

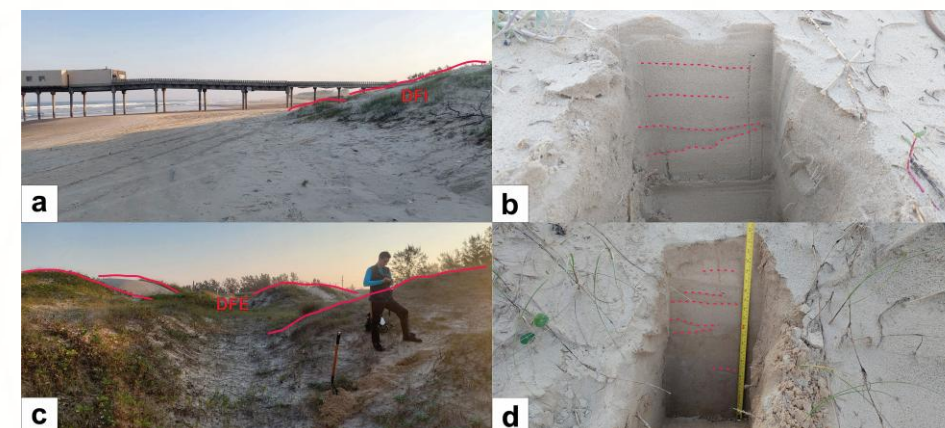
**Figura 15:** Vista geral e de detalhe dos locais de amostragem 15 (a e b) e 17 (c e d). (a) Duna frontal incipiente (DFI) indicada pelas linhas vermelhas. (b) Exposição de série de camadas com geometria plano-paralela e acunhamento no ponto 15. (c) Relevo ondulado de várias dunas frontais estabelecidas. (d) Detalhe do ponto 17, onde podemos notar camadas plano-paralelas e levemente abauladas.

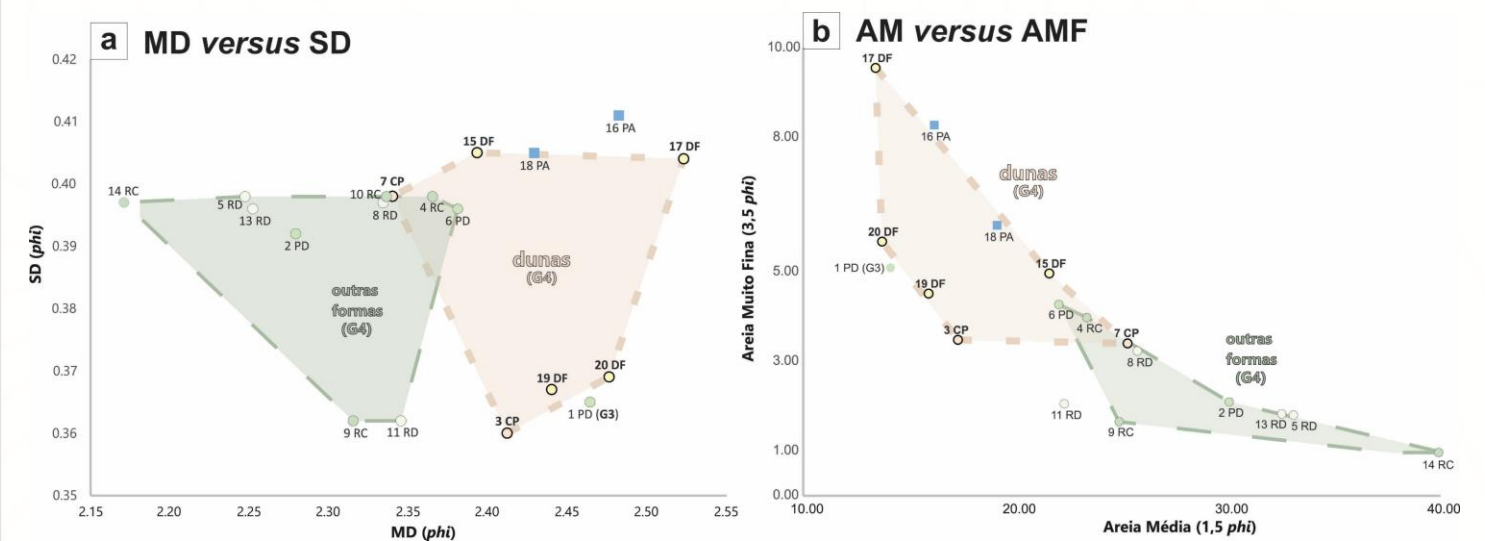
**Figura 23:** Scatter plots (a) Variáveis média (MD) e desvio padrão (SD): notar que as dunas estão agrupadas à direita no gráfico, indicando sedimentos predominantemente mais finos e melhor selecionados, e as amostras de planície (de deflação) estão situadas a esquerda, indicando amostras pior selecionadas e mais grosseiras. (b) Variáveis areia muito fina (3,5 phi) e areia média (1,5 phi), notar que as dunas possuem mais areia muito fina e os elementos da planície de deflação possuem mais areia média.

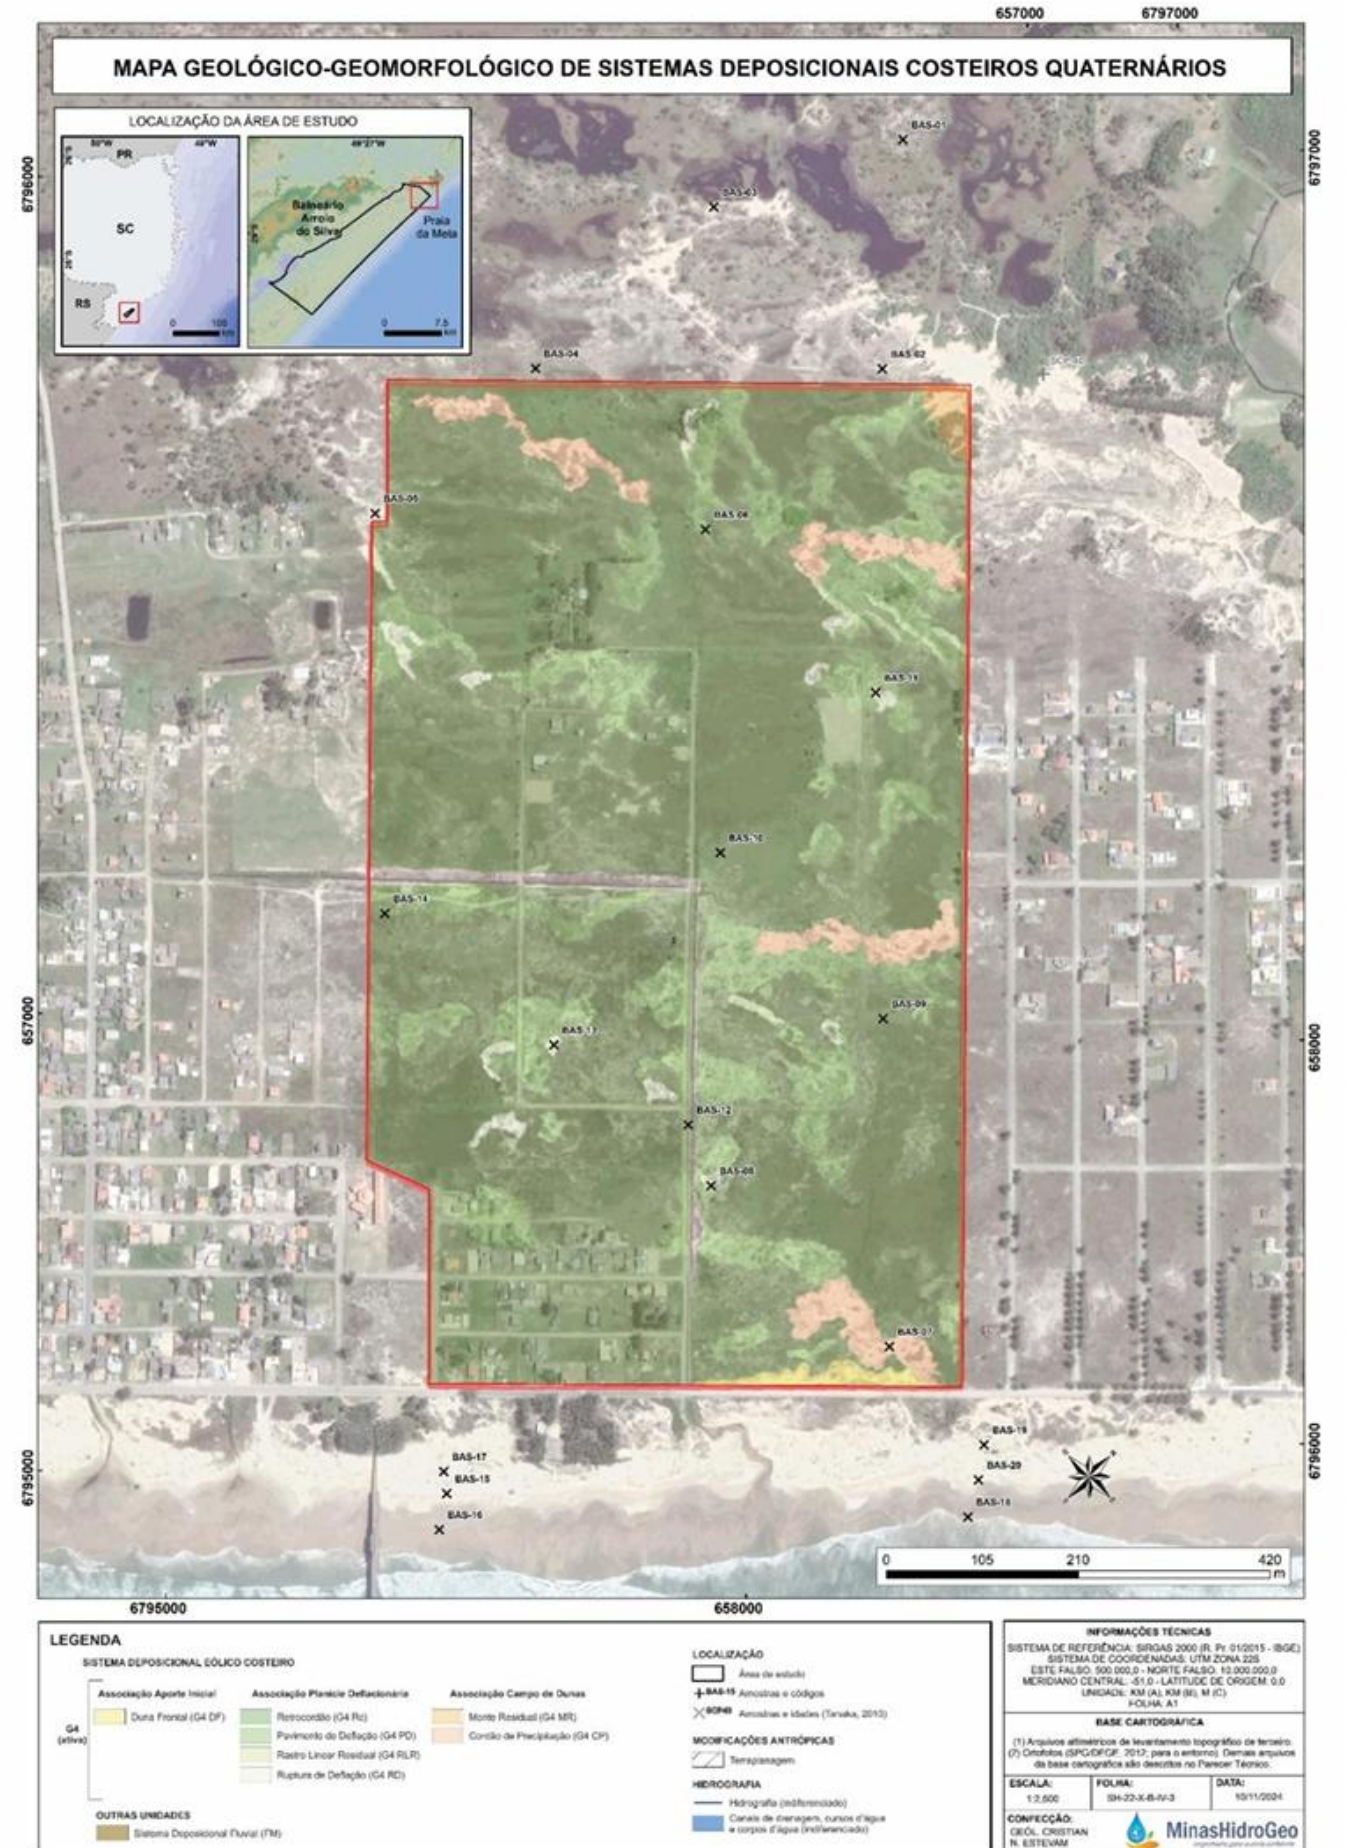
**Figura 25:** Mapa síntese da geologia, geomorfologia e amostragem.

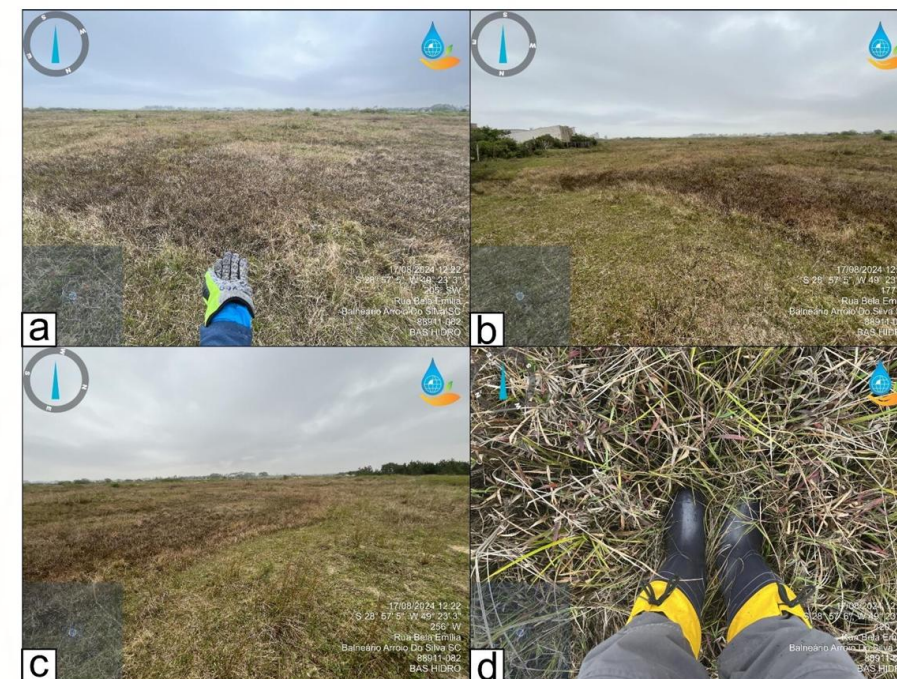
**Figura 29:** Elemento hídrico 01. (a) Bacia de acumulação de águas pluviais com morfologia alongada. (b) Presença de solo úmido. (c) Detalhe para porção com água acumulada. (d) Zona seca, em intercalação com áreas úmidas adjacentes.

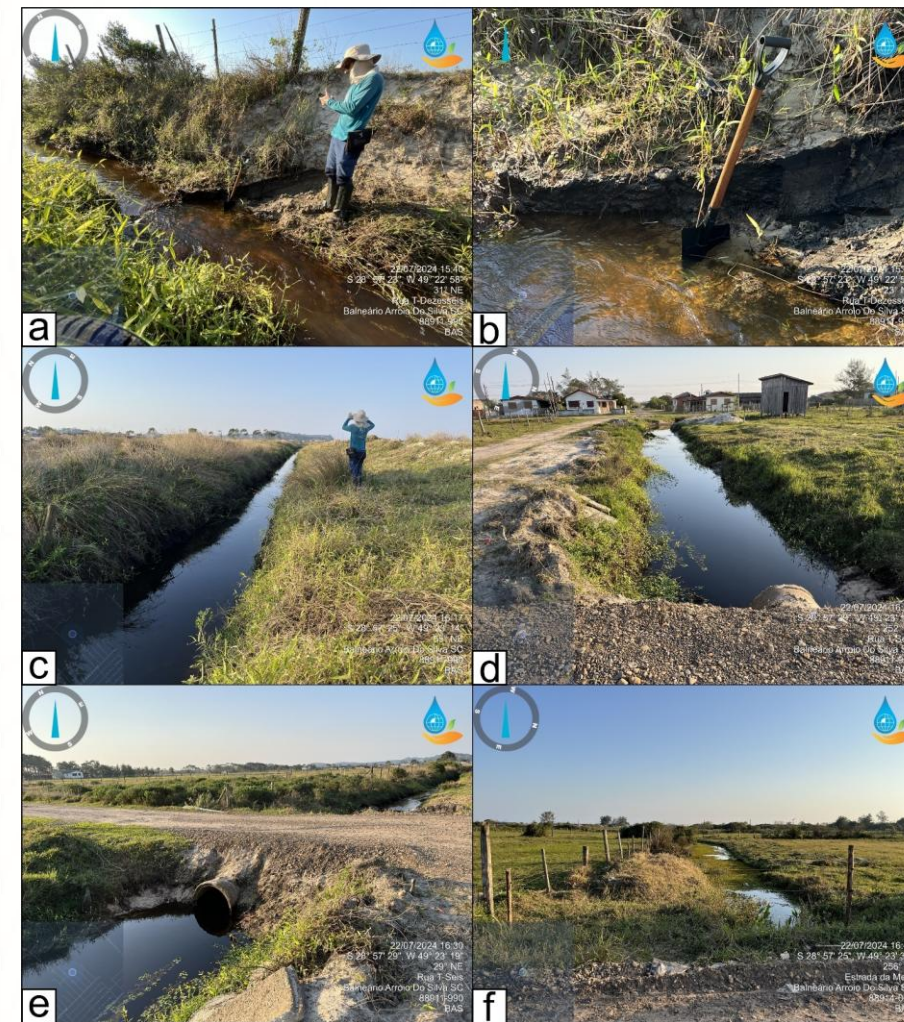
**Figura 30:** Vista para camada de turfa. (b) Detalhe do depósito turfáceo. (c) região de entrada do "Valão" na área de estudo. (d) e (e) Trechos tubulados em direção à montante do elemento hídrico 11 (fora da área de estudo). (f) Canal que possui ligação com os reservatórios/açudes/tanques na qual o valão é interligado em sua região de montante.

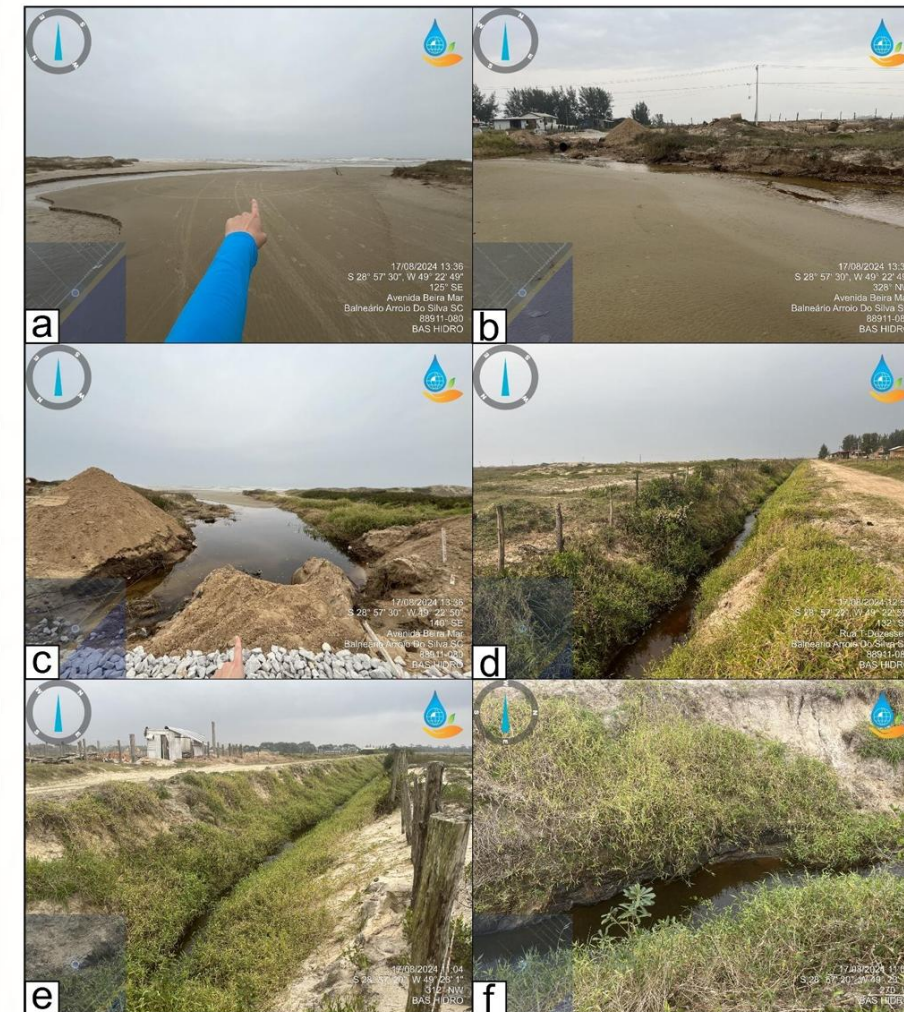
**Figura 31:** (a) Visada para o desague do "valão" na praia da meta. Notar a sinuosidade (meandros) confeccionados pela água naturalmente em uma região plana (oposto do canal inciso escavado no interior do terreno). (b) Ao fundo tubulação que escoam as águas do "Valão" para a praia. (c) Visada da jusante do "Valão" em a partir da Av. Beira Mar. (d) e (e) Canal retilíneo e profundo no interior da área de estudo. (f) Detalhe para uma lente de turfa próxima à lâmina d'água.

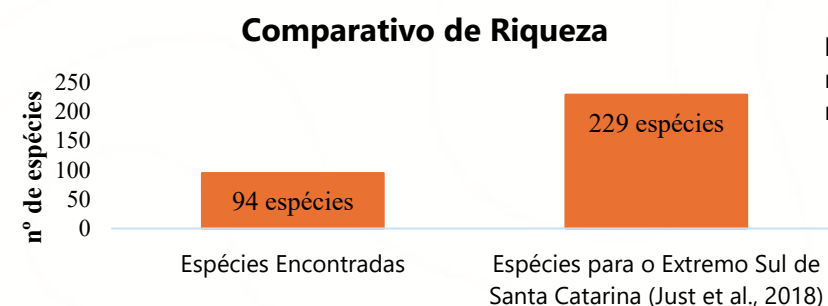
**Figura 43:** Número de espécies de mamíferos observadas na AI em relação a sua origem.
